新型耐热钢 T23 的特性与早期失效分析

New Heat-resistant Steel T23's Performance Characteristics and Early Failure

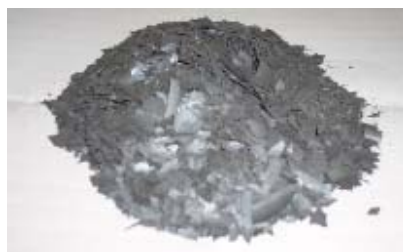
一个爆口位于末级过热器出口段右数第 14 排前数第 9 管，距顶棚 2m 处，爆口呈现短期过热特征；另一个爆口位于右数第 24 排前数第 11 根管距顶棚 2.5 m 处，爆口部位胀粗特征明显，割开该爆口下弯管发现内部积聚氧化皮，取出约 90g 重的氧化皮剥落物，如图 4 所示。

图 4 割管取出氧化皮重约 90g
Fig. 4 Pipe cutting out the weight of about 90 g oxide skins

爆管的根本原因^[3]是末级过热器 T23/T91 钢管的 T23 管段内壁在长期高温蒸汽环境下生成氧化皮，机组启停过程中的管子热应力的急剧变化，导致缺陷(孔洞链)多的内层氧化物与基体金属分离，大量氧化皮脱落，顺汽流方向堆积到下弯管出汽边，致使管子通流截面减少、介质流量降低而产生过热，最终发生了爆管事故。

1) 尽管 T23 钢的常温力学性能和高温蠕变断裂强度明显优于 T22 钢, 由于 T23 钢蒸汽氧化性能与 T22 钢基本相当, 而且内壁氧化皮较 T22 钢易于脱落, 因此限制了 T23 钢管应用于更高壁温的锅炉受热面。所以, 超临界锅炉高温受热面 T23 钢管计算壁温应控制在 570 °C 以内。

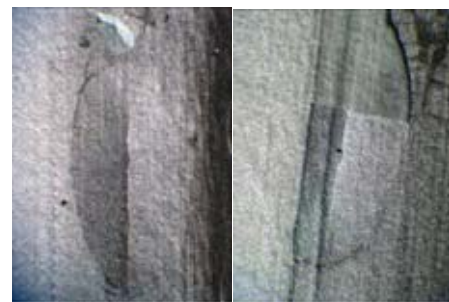
图 6 T23 管样纵剖内壁的体视显微镜照片
Fig. 6 Morphology features of internal surface of tested T23 tube under stereoscope with a low magnification

T23 钢管样的原生氧化皮为 2 层结构^[13-14]：外层为具有粗大柱状晶的 Fe_3O_4 ；内层为具有等轴细晶的含 W 和 Cr 的尖晶石；Fe 易扩散到外层形成 Fe_3O_4 或 Fe_2O_3 ，W 的原子半径大，不易扩散沉积在内层，形成富 W 区。原生氧化皮内层存在 1 条或多条沿圆周方向排列的孔洞链，氧化物容易沿孔洞链分离，从而造成氧化物脱落^[15]。

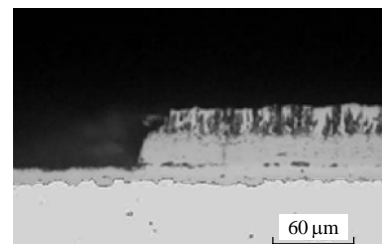
图 7 T23 钢管的氧化皮沿内层氧化物孔洞链脱落
Fig. 7 Local exfoliation of oxidation scale along the chains of micro cavity in the oxidation scale on internal surface of T23 tube

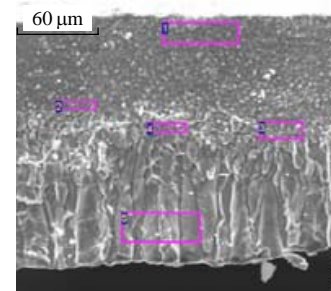
图 8 脱落氧化皮折断面扫描电子图像
Fig. 8 Tested sites of spectrum analysis on fracture surface of the exfoliated oxidation scale under SEM

脱落氧化皮结构为 2 层：外层仅含有 Fe 和 O，内层除 Fe 和 O 外还含有 W、Cr 和 V。脱落氧化皮内层含 W 元素，说明脱落氧化皮来自末级过热器 T23 钢管内壁，而非 T91 钢管内壁。

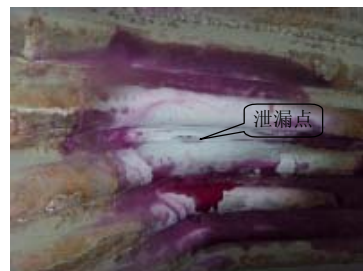
泄漏特征：①泄漏区域主要集中在锅炉标高 40~70 m 过渡段往下的螺旋段水冷壁；②鳍片角焊缝较多，泄漏点数占总数的 59.3%，尤其是 4 个转角弯管处鳍片的角焊缝；其次是刚性过渡梁与水冷

图9 锅炉转角鳍片与管子角焊缝泄漏

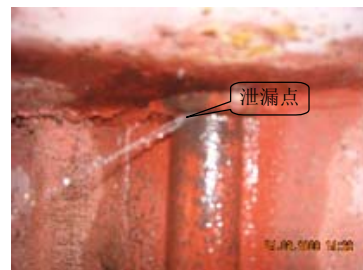
图10 刚性梁与管子角焊缝泄漏

壁管之间的角焊缝，占 28.1%；再次是密封盒处的垫板与管之间的角焊缝，约占 6.3%；③对接焊缝较少，共发生 2 次泄漏，1 次为安装焊缝，1 次为制造焊缝；④安装焊缝泄漏点共计 26 个，占总泄漏点数的 81%。

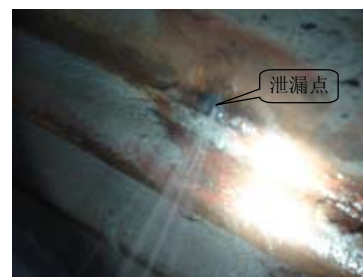
图11 制造厂对接焊缝泄漏

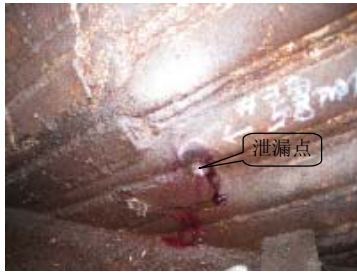
图 12 填板端头与管子角焊缝泄漏

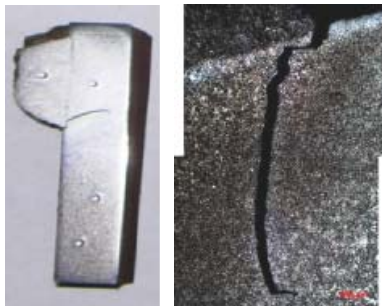
裂纹在水冷壁管背火面, 主裂纹起源于焊缝与母材夹角, 裂纹沿熔合线方向在粗晶区启裂, 存在一定再热裂纹特征; 但在应力的作用下, 裂纹从外壁粗晶区向内扩展, 裂纹尖端止于细晶区。主裂纹较宽, 宏观发展方向同结构应力方向一致, 主裂纹应是应力过大而导致的冷裂纹。但沿熔合线的粗晶区存在晶界弱化现象, 晶界处有碳化物析出, 如果在应力的进一步作用下, 此处也可能将产生沿晶裂纹。

图 13 刚性梁与水冷壁管角焊缝裂纹处金相组织

综上, 裂纹形成的主要原因^[4]是由于大的结构应力和焊接残余应力等为主要作用而导致的裂纹, 并且由于焊接接头区域经过多次焊接及焊后热处理过程产生晶界弱化现象, 部分裂纹具有再热裂纹特征。

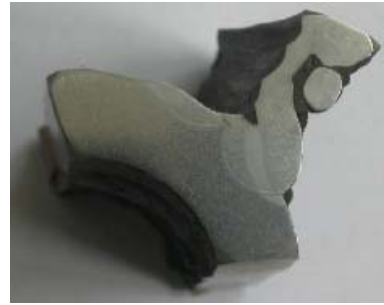
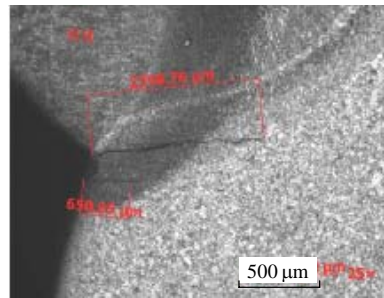
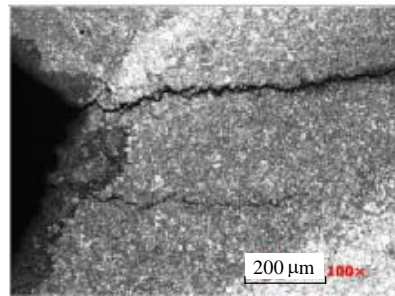
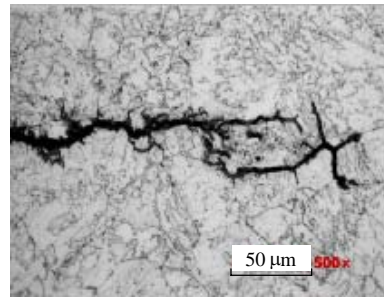
图 14 转角处水冷壁管子与鳍片角焊缝裂纹处金相组织

漏点位于水冷壁向火面管子与鳍片焊接接头, 该处叠加了埋弧焊及手工焊焊缝。微观金相检验表明, 主裂纹启裂于手工焊焊缝与母材较为尖锐的夹角处(应力集中处), 从外壁沿热影响区向内壁扩展, 裂纹尖端止于细晶区。主裂纹宏观发展方向同结构应力方向一致, 附近有 1 条与主裂纹平行的次裂纹, 属晶间扩展微裂纹。上述特征表明主裂纹形成的原因是由于在结构应力和焊接残余应力等的作用下, 在焊接接头薄弱区域形成的裂纹。金相检验同时表明裂纹扩展有沿晶特征, 并且由于焊接接头区域经过多次焊接及焊接热循环过程, 存在一定晶界弱化

(a) 管子与鳍片角焊缝横截面宏观形貌

(b) 主裂纹与次裂纹金相照片(25 倍)

(c) 主裂纹与次裂纹金相照片(100 倍)

(d) 主裂纹尖端金相照片(500 倍)

现象, 这些因素表明裂纹具有再热裂纹特征。

预防 T23 钢再热裂纹的措施^[8-10]有：①小线能量焊接(小于 25kJ/cm)避免粗晶区晶粒的明显粗化；②采取预热、多道焊或增加回火焊道等；③尽可能改善焊趾部位的形状以减少应力集中程度；④进一步降低杂质元素的含量。
